Тепловизионное обследование
ограждающих конструкций
коттеджа.

1.1 Термографическое обследование ограждающих конструкций Сторона 1

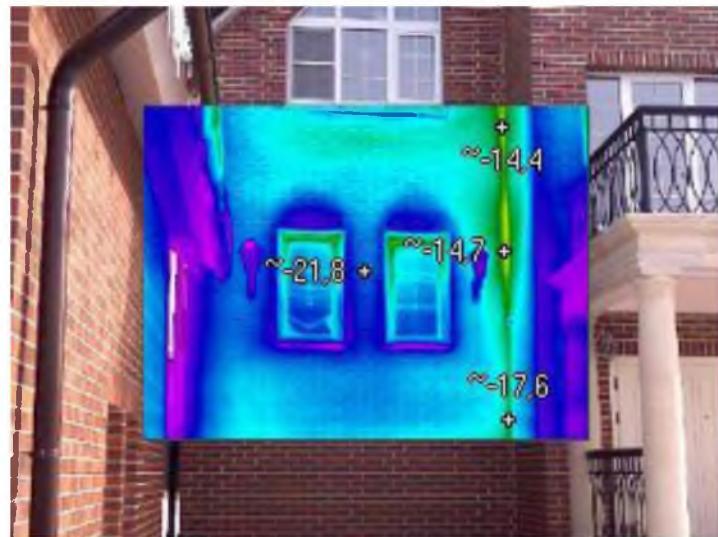
Рис.2

На Рис. 2 по правому краю, на стыке двух стен видно неоднородное распределение температурного поля ограждающих конструкций, наружная температура на поверхности здания колеблется в диапазоне от -21,8 до -14,4, что является строительным дефектом.

Изменение температурного поля идет по всей высоте здания (см. Рис.2)

Рекомендуется привлечение строительных организаций для устранения данного дефекта.

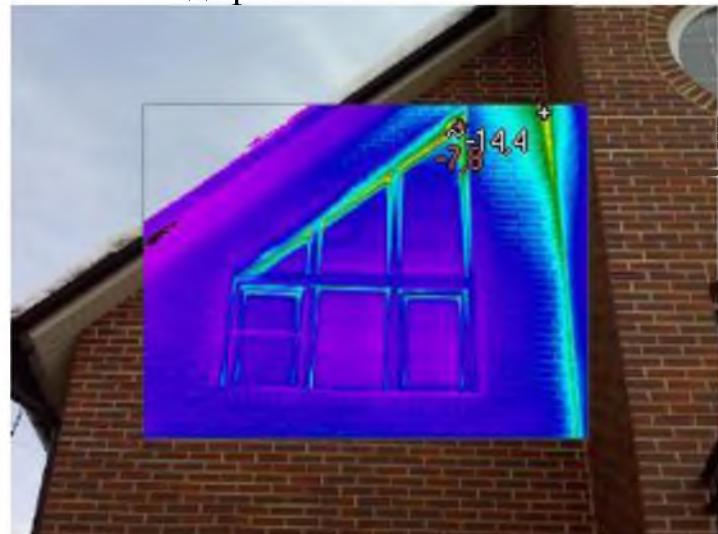
Рис.3

На Рис. 3 по правому краю, на стыке двух стен видно неоднородное распределение температурного поля ограждающих конструкций, наружная температура на поверхности здания колеблется в диапазоне от -21,8 до -14,4, что является строительным дефектом.

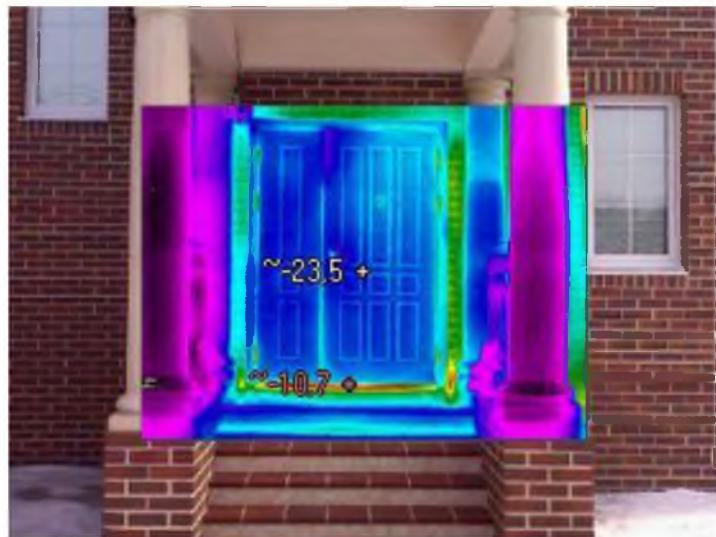
На Рис.4 видно, что вследствии плохой теплоизоляции дверной коробки, главной (парадный вход) двери, происходит нарушение температурного поля. Температура колеблется в диапазоне от -23,5 до -10,7 градусов.

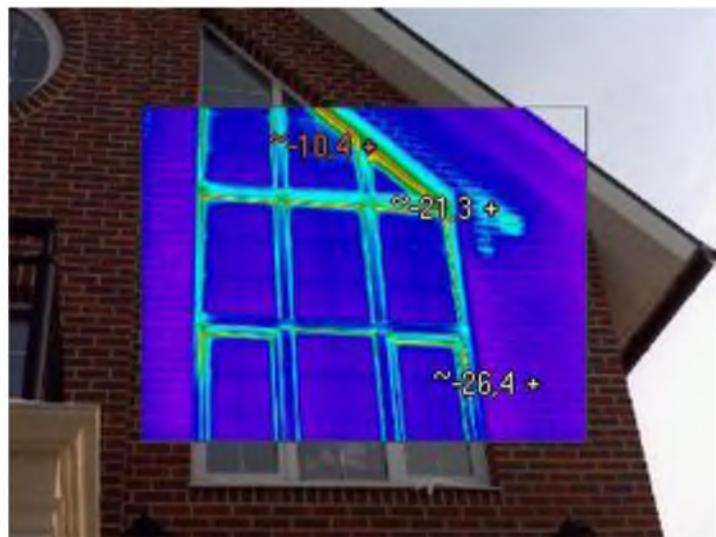
Рис.5

На рис. 5 обнаружен строительный дефект, распределения температурного поля ограждающих конструкций здания.

Рекомендуется привлечение строительных организаций для устранения данного дефекта.

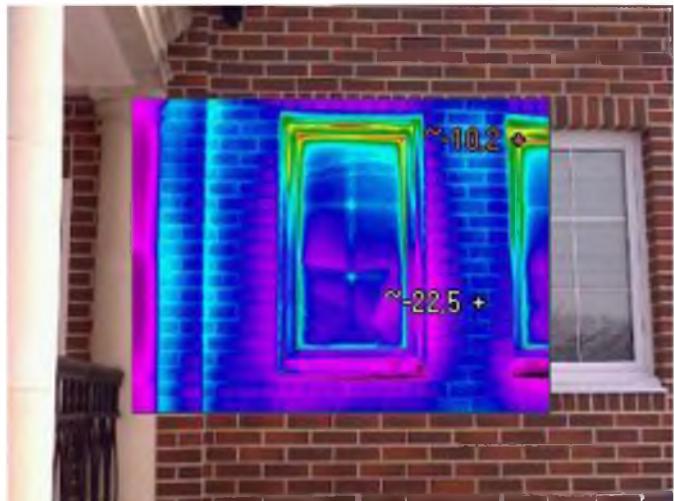
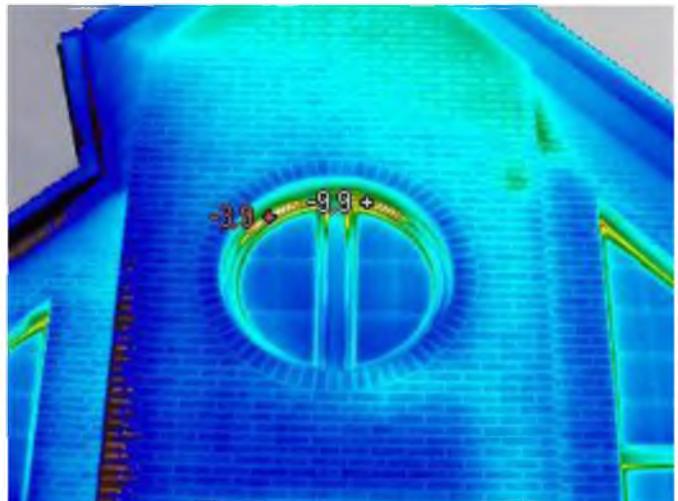
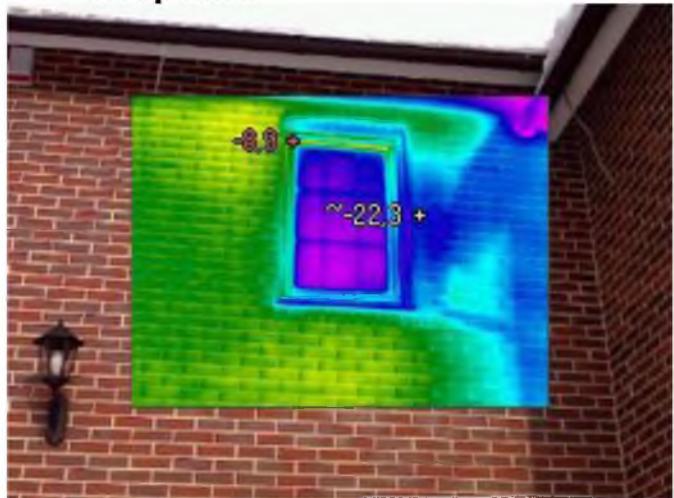
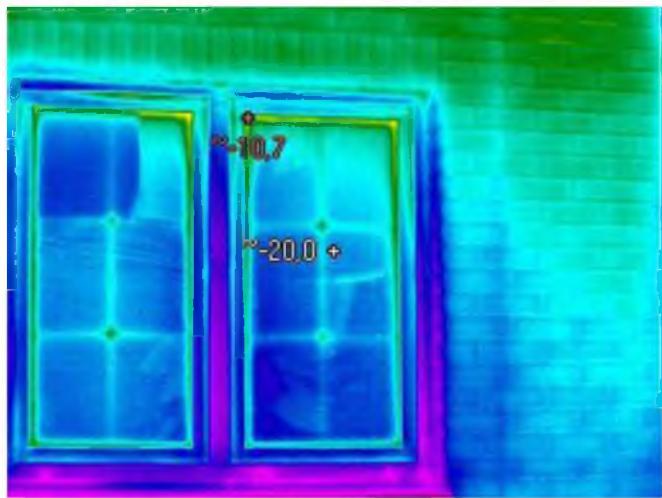
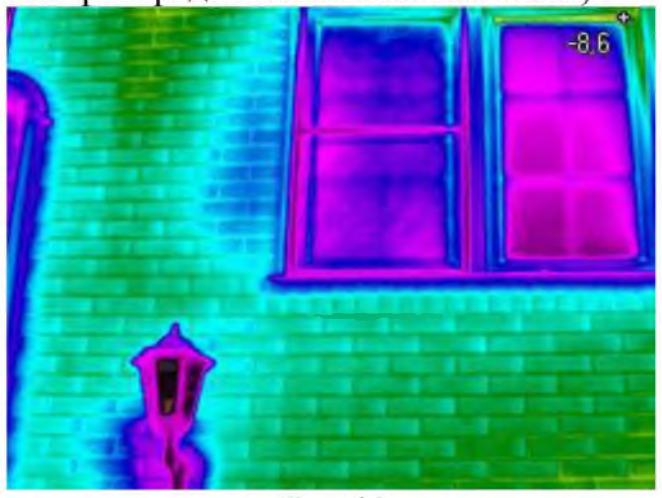
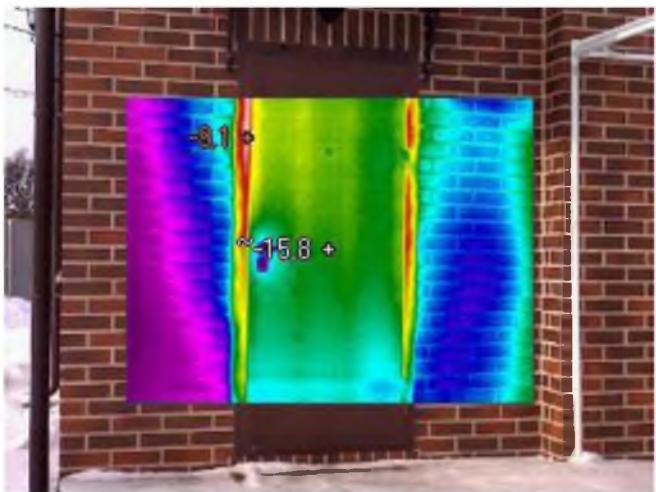
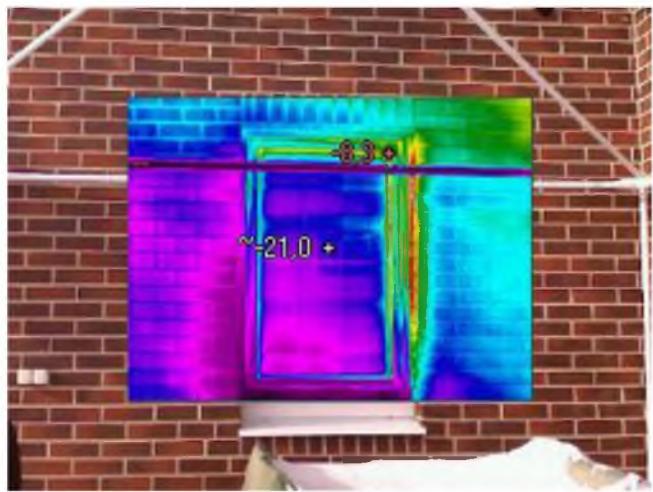
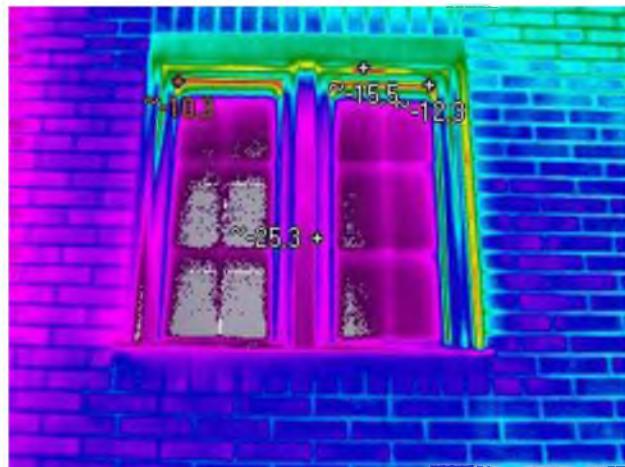
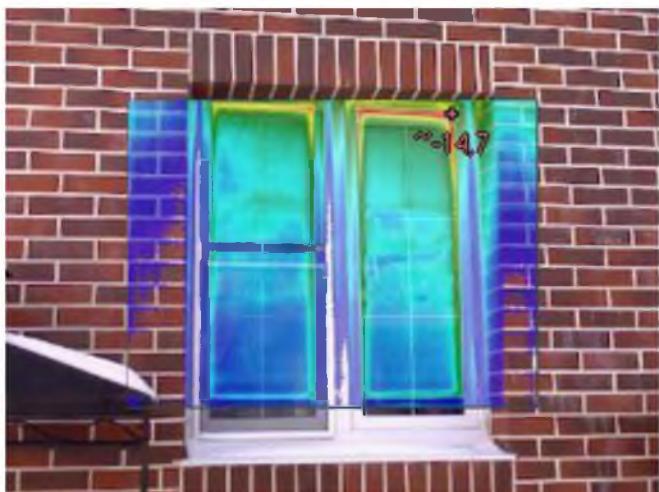
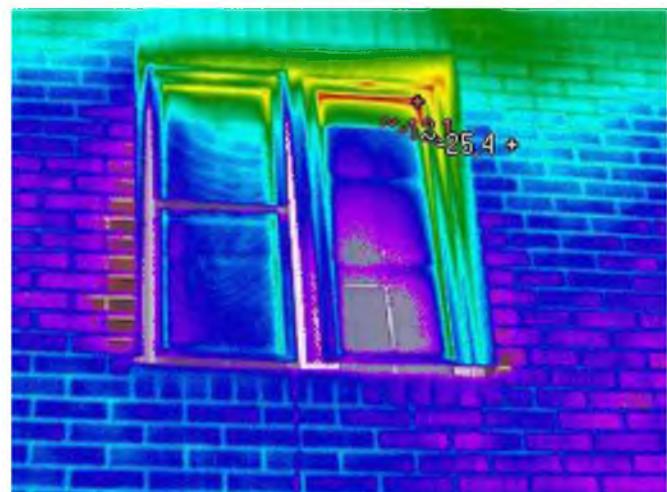
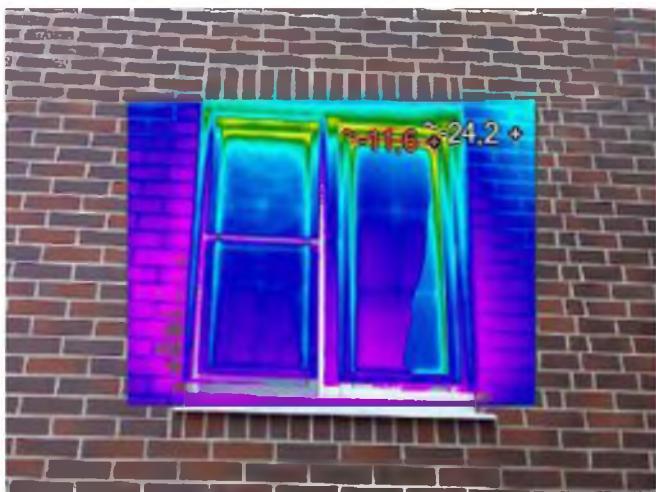
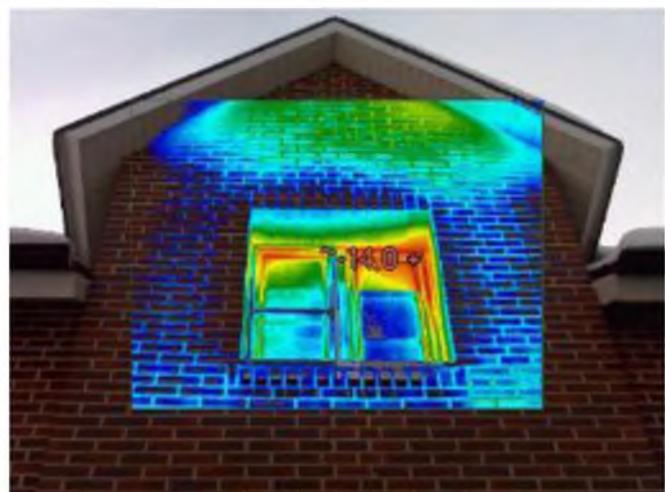
На рисунках 6-8 и рисунках 10-18, видны теплопотери возникающие вследствие, плохой герметизации швов и стыков оконных проемов, а также не плотного закрытия створок окна. **Рекомендуется провести герметизацию швов и стыков герметиком, а также привлечение организаций по монтажу окон, с целью их регулировки.**

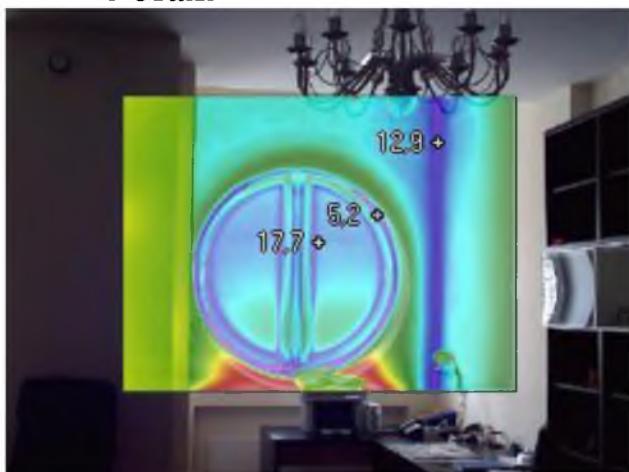
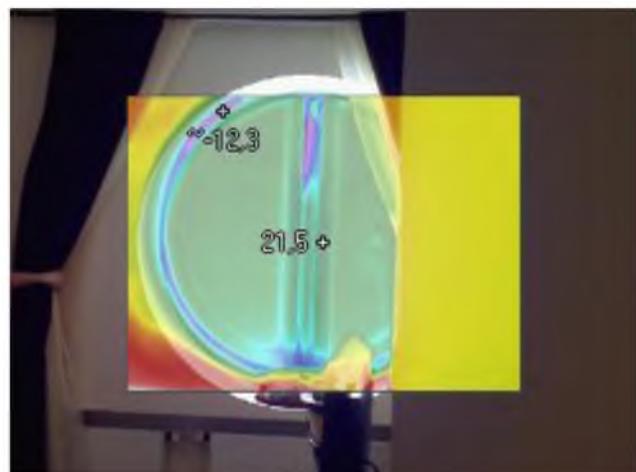
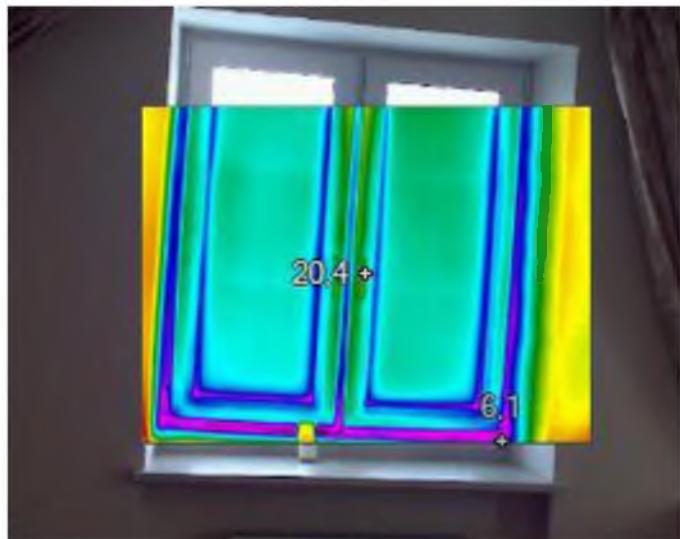
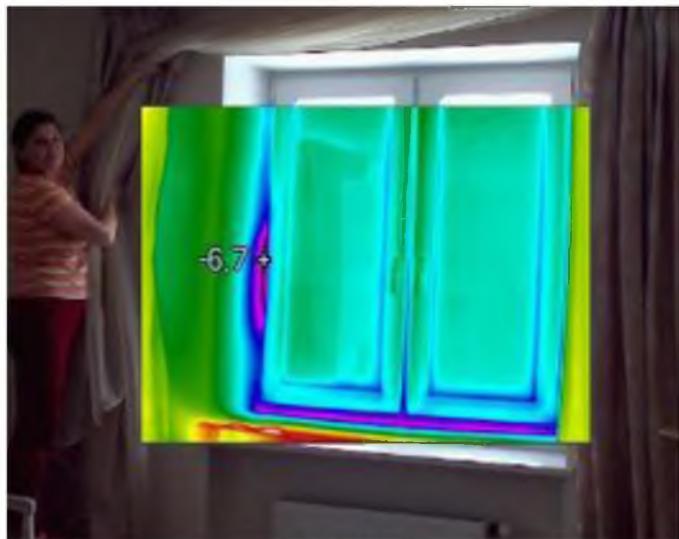
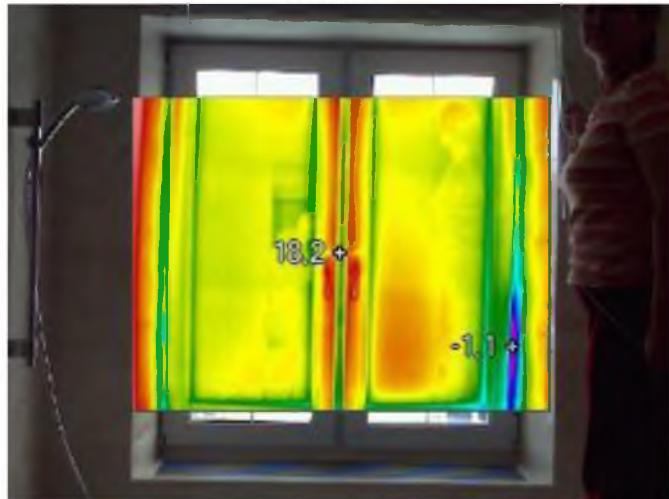
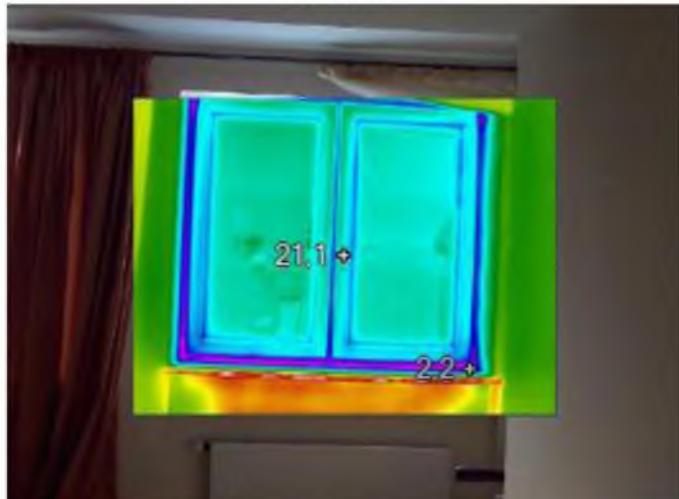
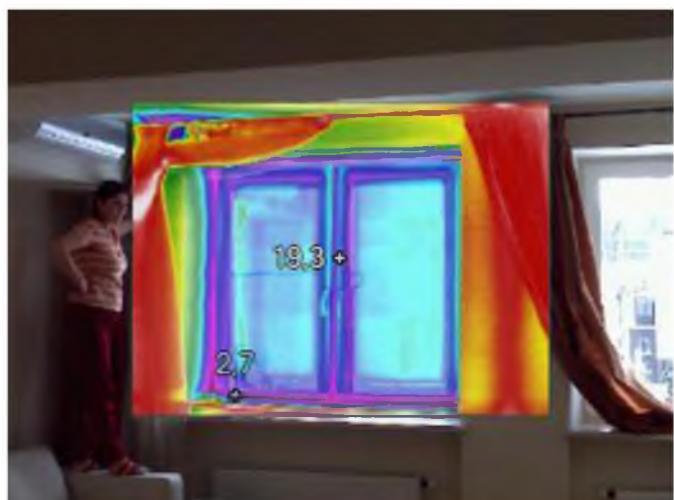
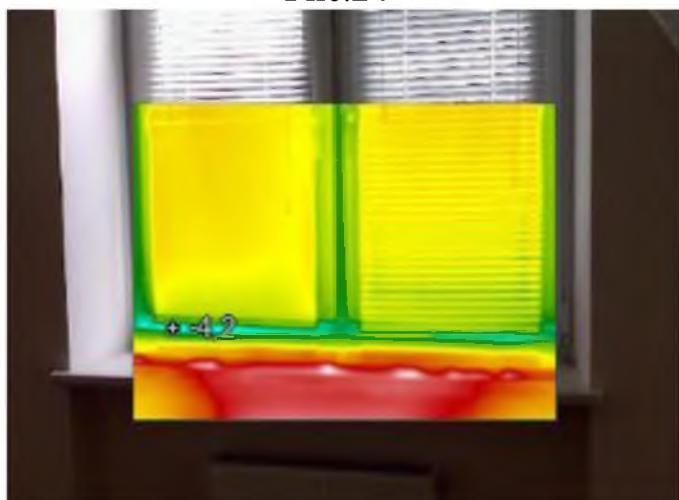
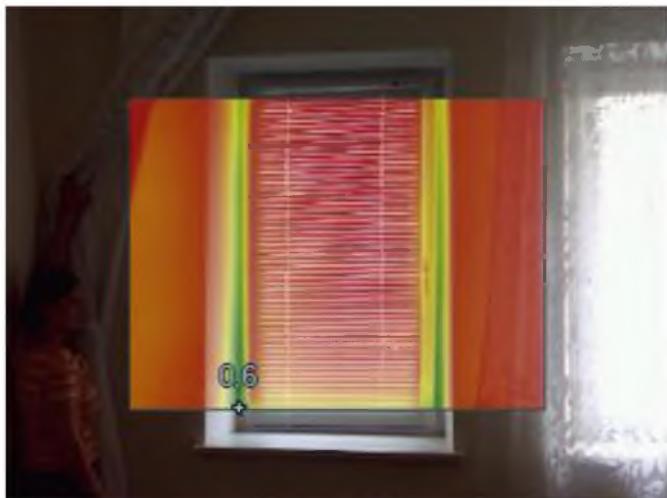
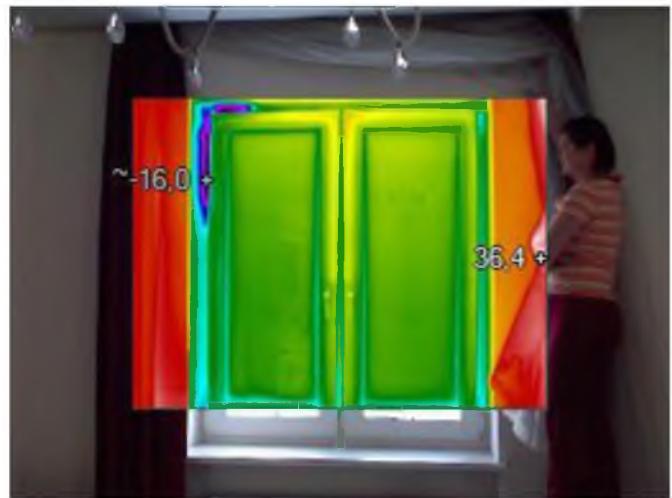
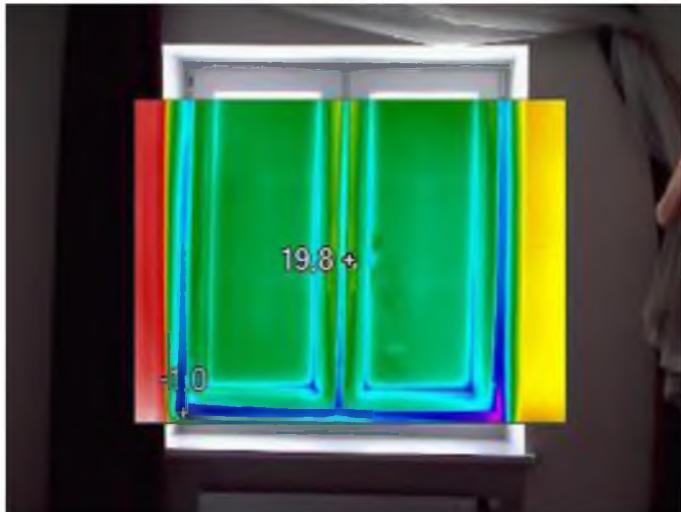
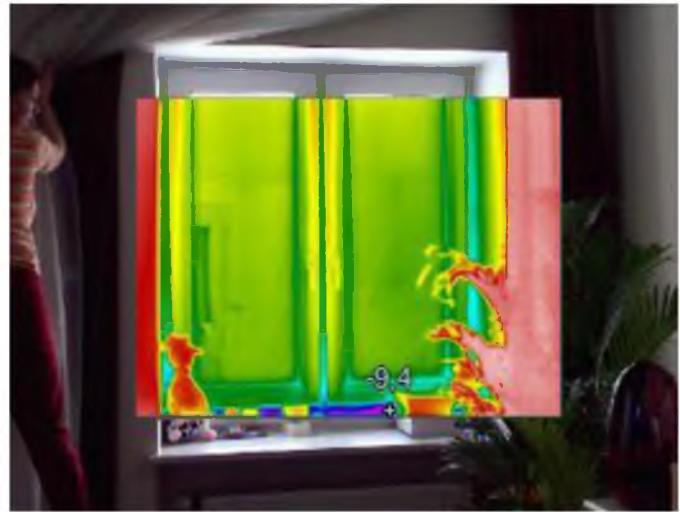
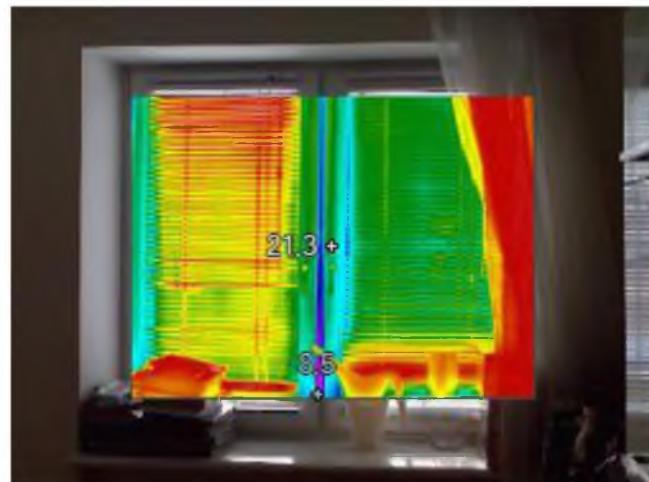
На Рисунках 19-31 видны тепловые потери в следствии плохой герметизации швов и стыков окна и оконных проемов, а также дефектов уплотняющих резинок в пластиковых окнах.

Температура колеблется в диапазоне от 23,3 до -12,3 градусов.

Рекомендуется провести герметизацию швов и стыков герметиком, а также привлечь организации по монтажу окон, с целью регулировки оконных створок.

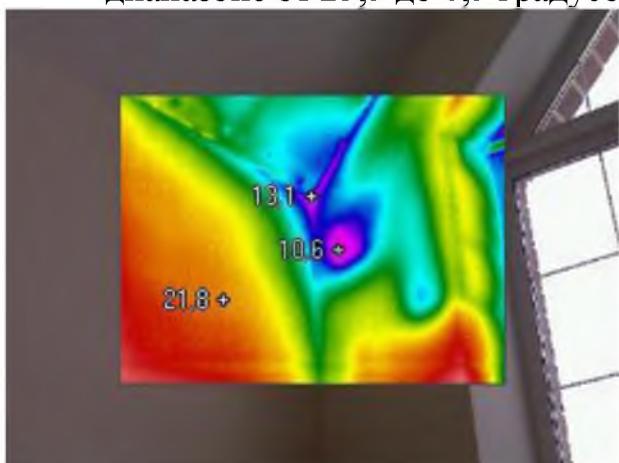
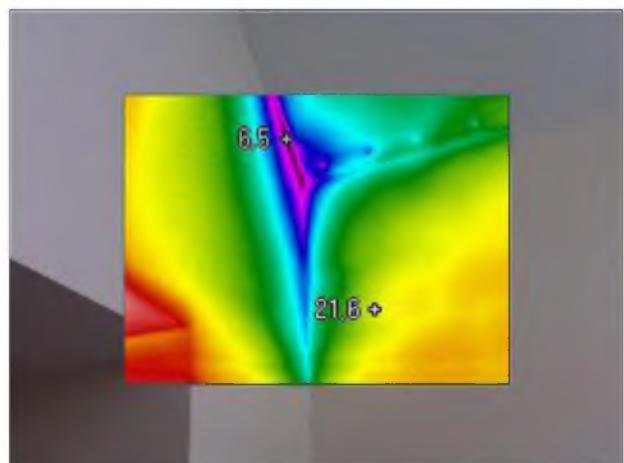
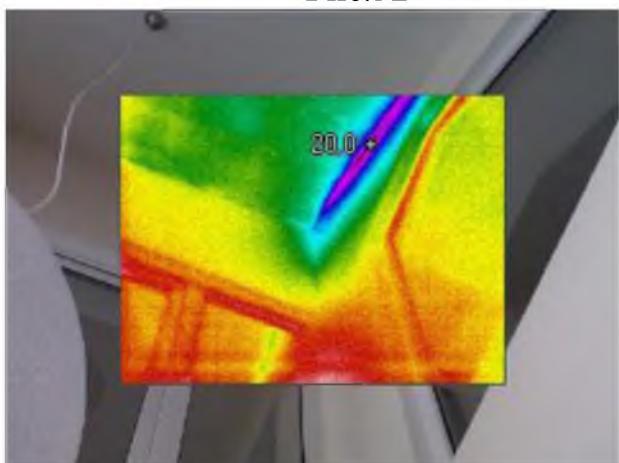
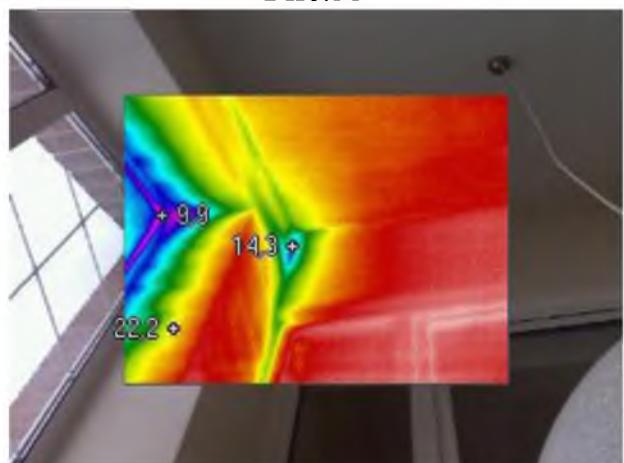
На Рисунках 32-35 видно неравномерное распределение температурного поля на балконе, вследствие строительного дефекта. Температура колеблется в диапазоне от 23,5 до 6,5 градусов.

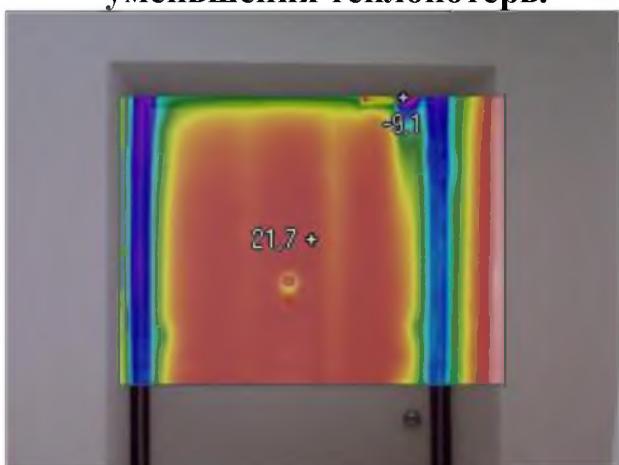
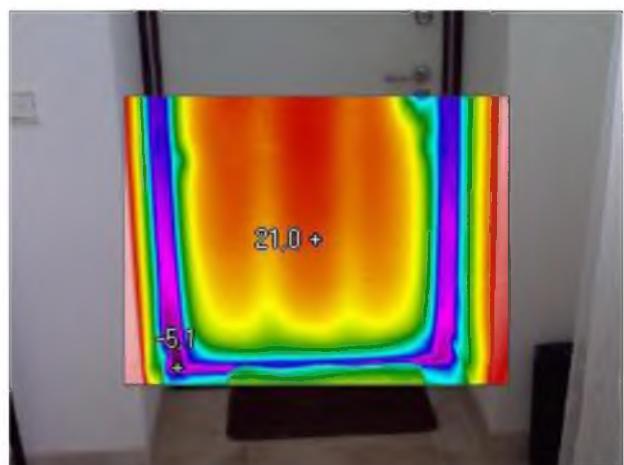
На рисунка 36-37 видно неравномерное распределение температурных полей, при проведении тепловизионной съемки уличной двери находящейся на кухне. Рекомендуется установить дополнительную дверь с целью уменьшения теплопотерь.
